## 25 års bruk av installasjoner i Byggforsk's prøvehus fra 1987

Av Oddvar Stensrød  
Gjensidige Forsikring

## 25 år er ingen alder for en vannskadesikker installasjon...

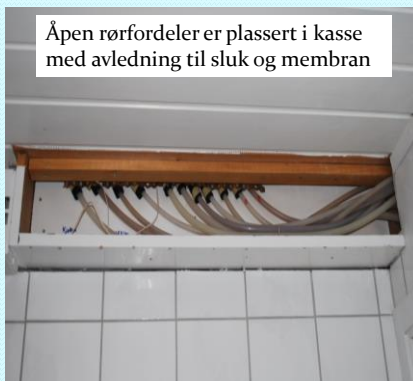
Åpen rørfordeler er plassert i kasse med avledning til sluk og membran

Kasse for utskifting og lekkasjedeteksjon

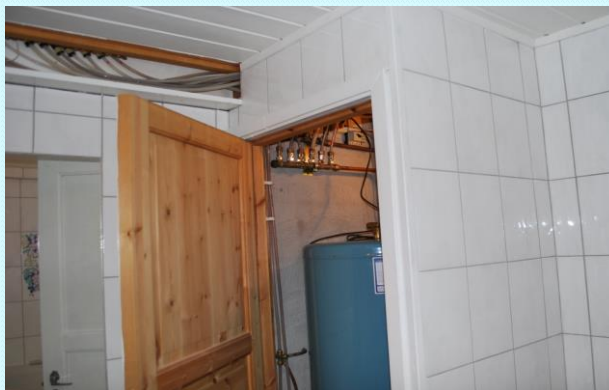
## Rørfordeler ble plassert i et teknisk skap sammen med vannvarmer, hovedkran og alle inntaksrørene...

I skapet sitter også hovedstoppekran, red ventil og lekkasjestopper

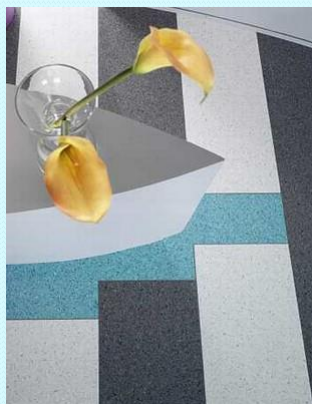
Levetid på vinyl er vanskelig å beregne

Erfaring viser at 2mm vinyl gulv på sykehus ol og som vedlikeholdes kan være 50 år gamle og fortsatt i bruk

I våtrom er man noe engstelig for at alkalier fra våt betong skal vandre inn i vinylen og derfor er nye membraner for dette bruket alkaliebestandige.

Man antar at kvalitetsprodukter kan leve i minst 40 til 50 år under fliser og gunstige forhold i et bad i en bolig

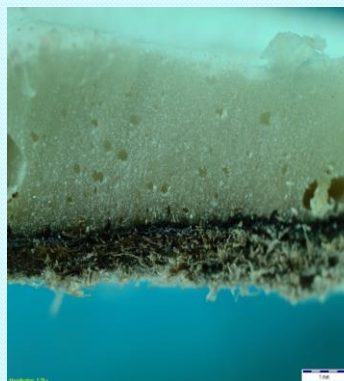
Heydi K 100 asfalt membran og flislim

I bildet ser du gipskartongen – over ca  
100 um membran – tjærestoffer har  
diffundert inn i pappen og delvis  
ødelagt og delvis impregnert pappen,  
noe misfarging trekker også ut i  
flislimet som ligger som et tykt lag over  
dette. Man ser ingen soppvekst!  
Muligens er membranen lett giftig for  
sopp – og den er fremdeles seig og  
elastisk – moderne systemer blir sprø  
og lekker ofte etter hvert – men her har  
man fremdeles en seig, svart gørrer som  
fungerer fremdeles! – Utrolig!!!

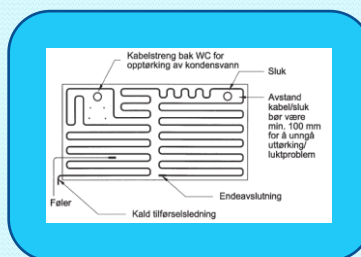
- Alt fungerer fortsatt bra etter 25 år
- Antatt levetid på kabler som ikke er skadet ved montering er 50 år
- Levetiden reduseres ved høy temperatur og feil montering og overspenning

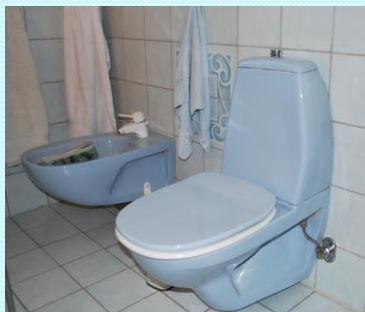
- **Vurdering av sanitærutstyret**
- Toalettene er vegg hengte med utvendig sisterner
- Sanitærutstyret på hovedbadet er lysblått
- Dusjvegger er i herdet glass
- Alt har fungert bra (og vi er forststatt godt fornøyd med både farge og finish og kvalitet)
- Pakninger i dusjvegger er misfarget og noe ødelagt i overflaten
