## 25 års bruk av installasjoner i Byggforsk's prøvehus fra 1987

Av Oddvar Stensrød  
Gjensidige Forsikring

## 25 år er ingen alder for en vannskadesikker installasjon...

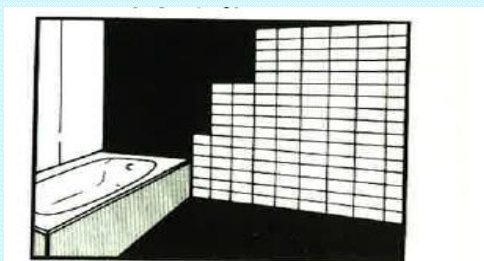
## På vegg i dusjalkoven ble det brukt Heydi 100 smøremembran

Måling av fukt i dusjvegg - belastet 3  
ganger daglig i 25 år

- Det ble gjort fuktmålinger i begge  
hjørnevegger.
- Ingen unormal fukt ble registrert!
- Etter målingen ble det skåret ut en  
stripe av fuktbelastet membran /  
gipsplatepapp gjennom fuge i dusjveggen.  
Denne er analysert av Mycoteam med et  
elektronmikroskop.
