# BOLIGSALGSRAPPORT

## Østrådt, Alleen 22

6770 Nordfjordeid  
Gnr 46: Bnr 42  
1443 EID KOMMUNE

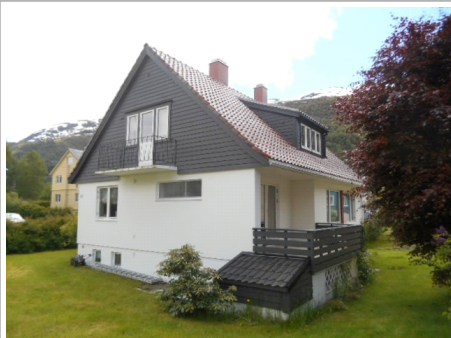
### Einebustad

Byggeår: 1959 Kilde: Eigar

Anvendelse: Nytta som bustadeigedom med utleigedel/leilegheit i kjellaren.
